# 農業水利施設の簡易な補修について ～機能診断・補修工法・使用資材～

滋賀県 水・みどりエコソリューション技術協会

発表者：水嶋 俊朗

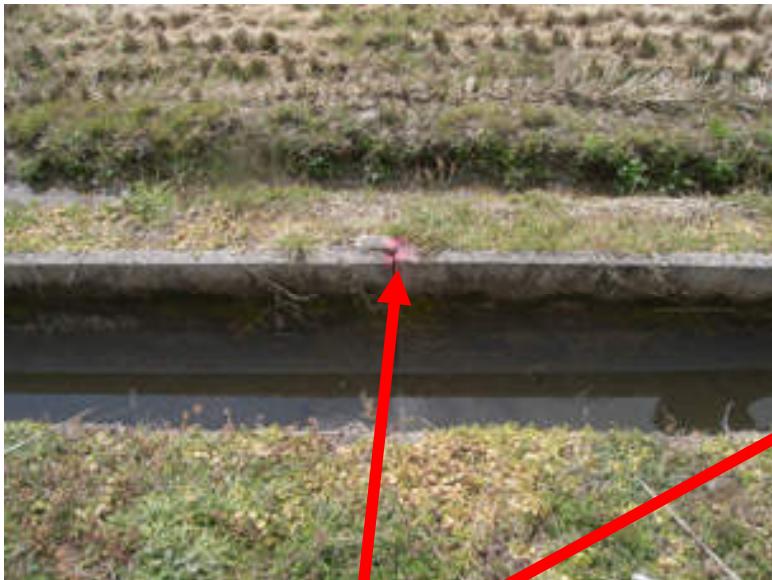
パッキンの劣化

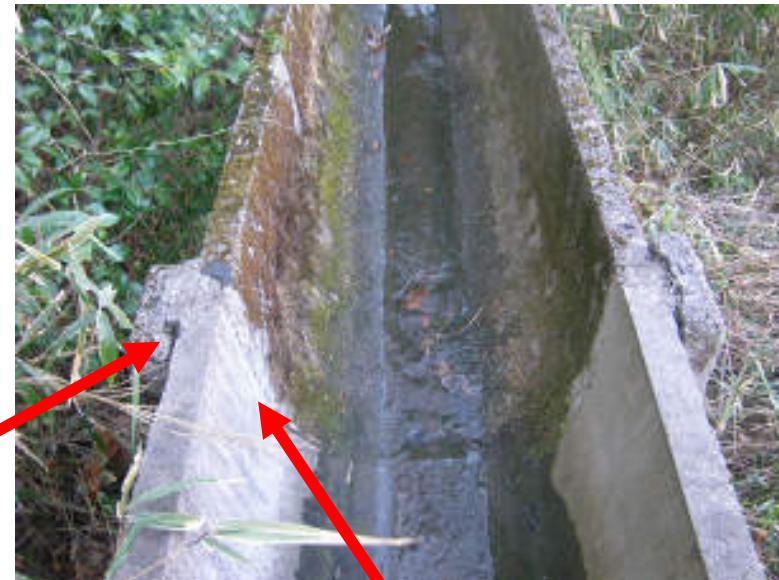
目地モルタルの割れ

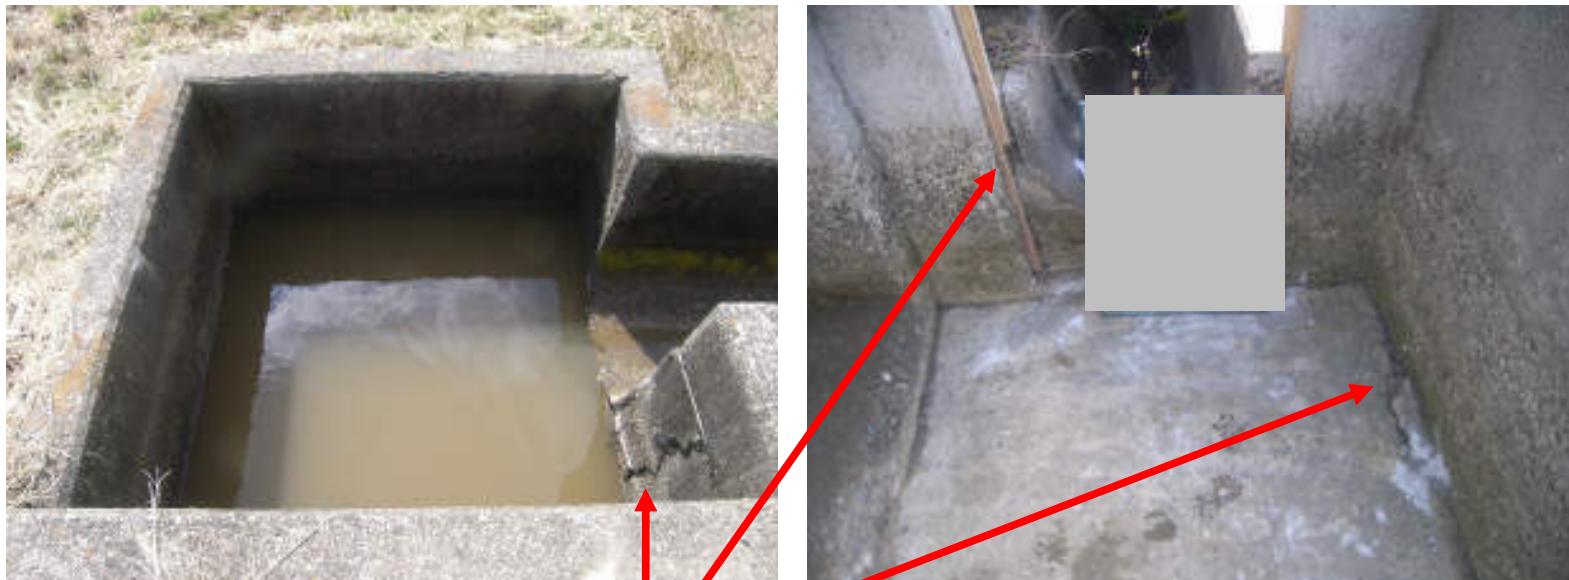
隙間発生

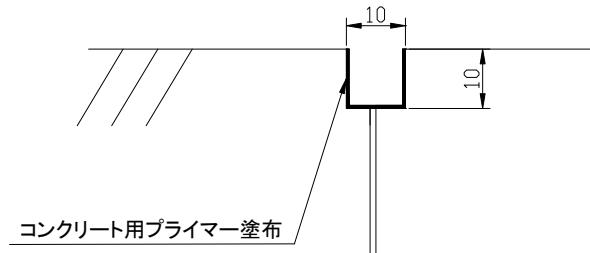
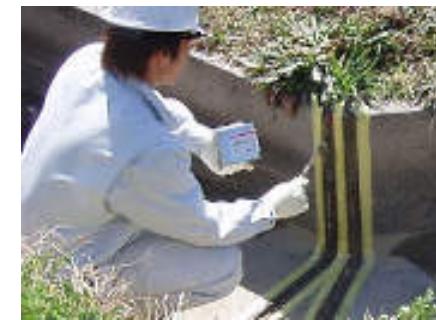
- \* ディスクサンダーを用い、目地に沿ってU字刃を当てながらU字の溝を作ります。

- \* 刷毛を用い、U字溝に沿ってプライマーを塗布します。

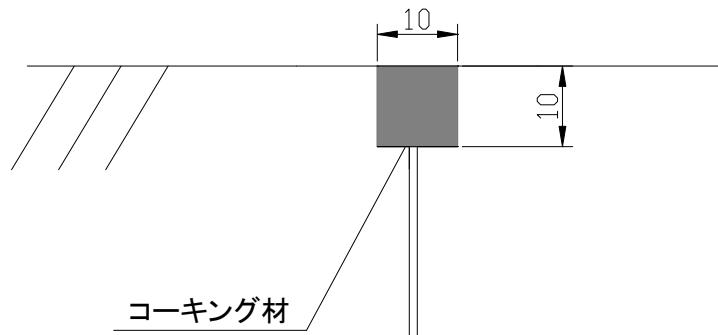
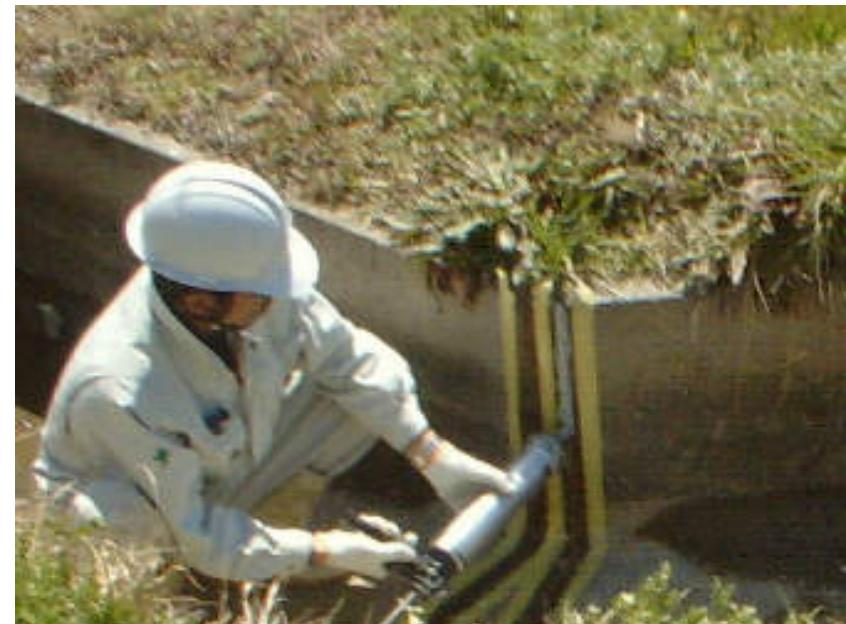
- \* コーティングガンを用い、U字溝内にコーティング材を充填し、表面を仕上げます。

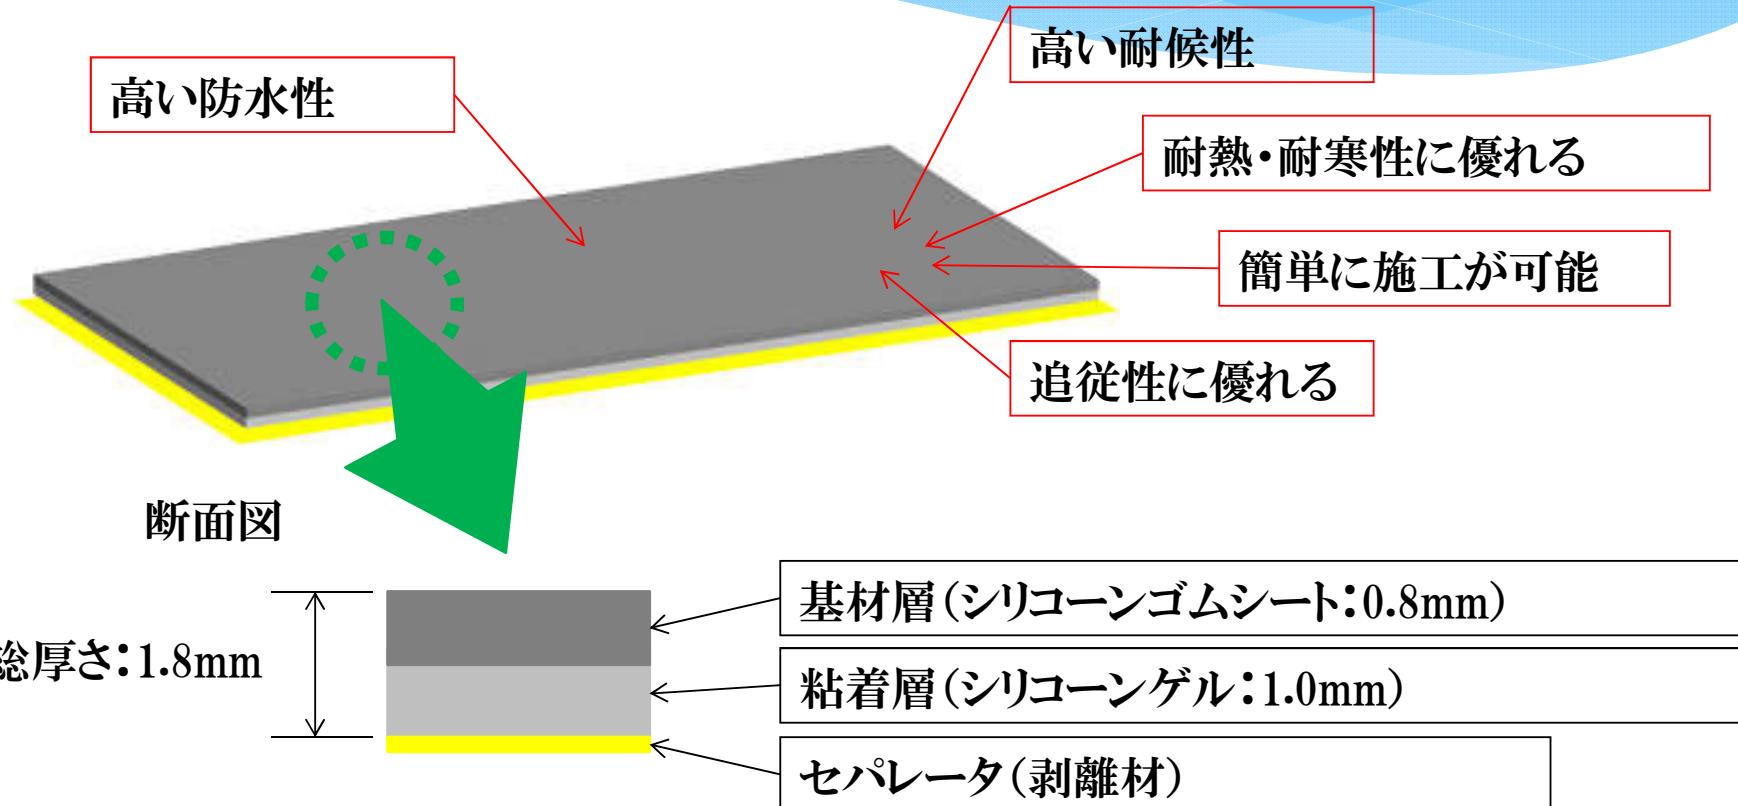
\* 2種類のシリコーンをベースとしたシート

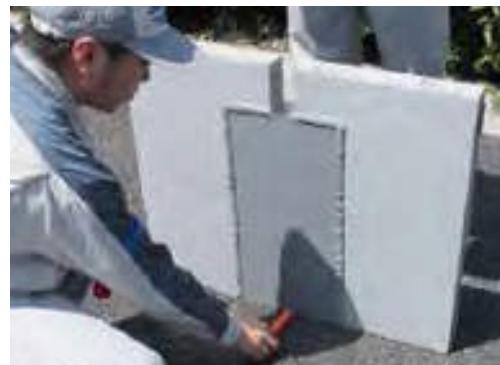
1)発炎筒で着火

- \* 耐炎性(難燃性)に優れています  
→炎が直接当たっても燃え広がりません  
※発炎筒の炎でも問題ありません

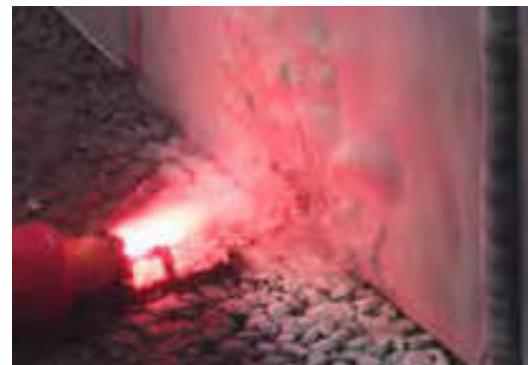
2)燃焼状況

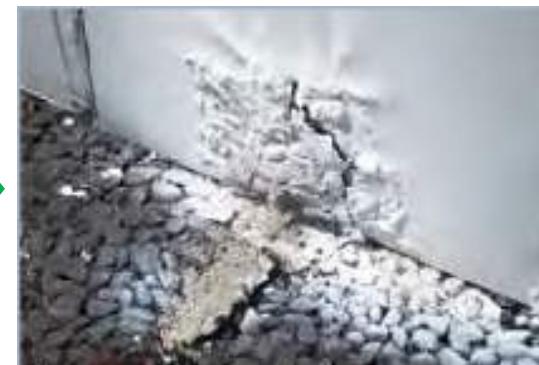
3)燃焼後  
燃え広がっていません

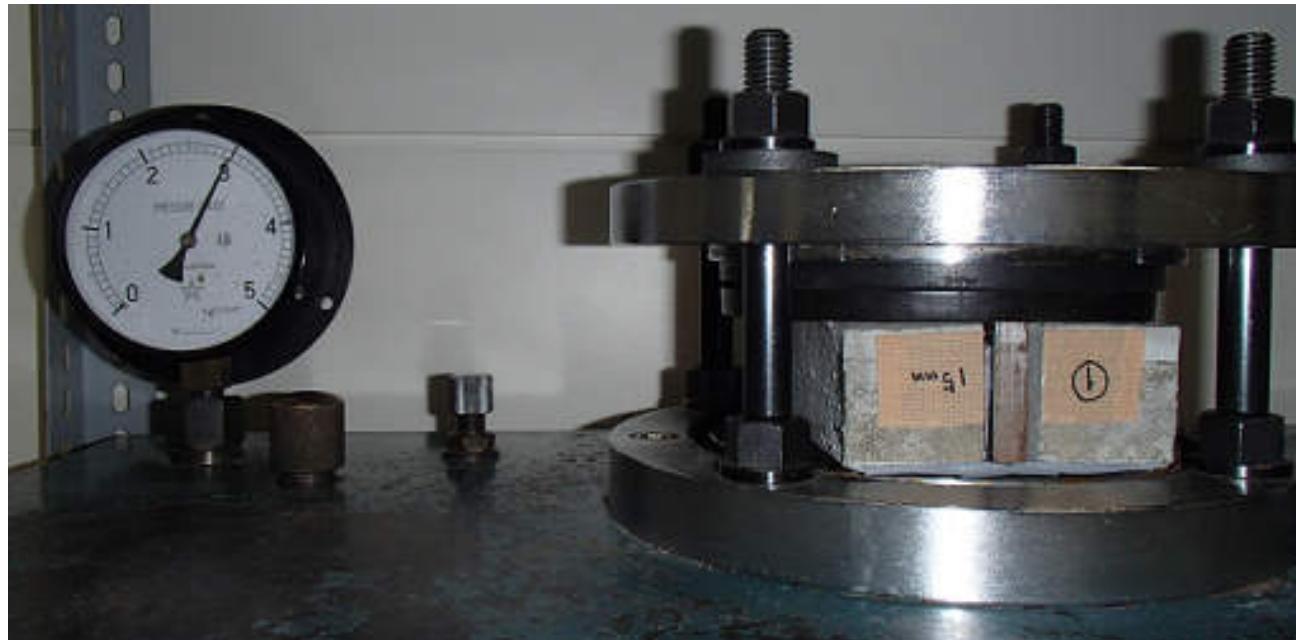
シートが伸びた状態で水圧をかけても、漏水していません

\* 防水性に優れています  
表面側からの防水に特に優れています

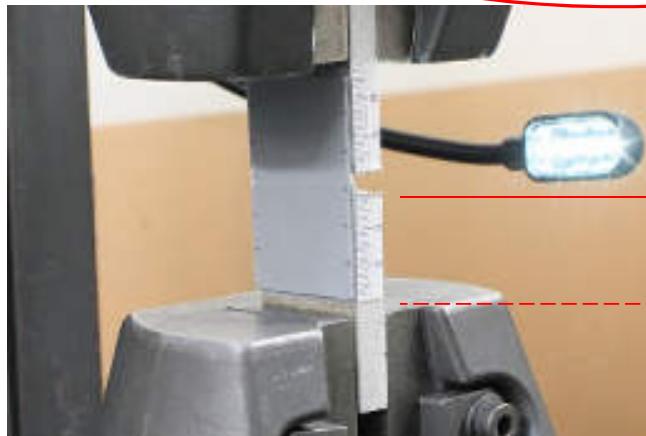
1)試験直後の状況

→40mm程度の追従性があります(ゼロスパン試験)

高い追従性により  
剥がれていません

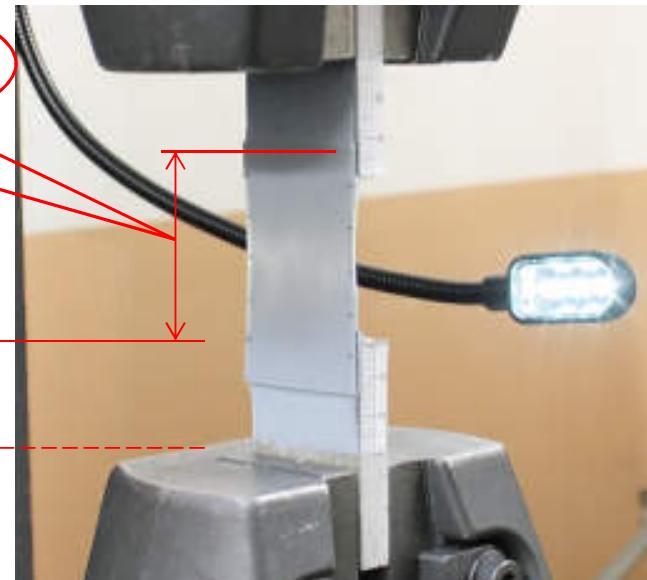
2)試験終了付近の状況

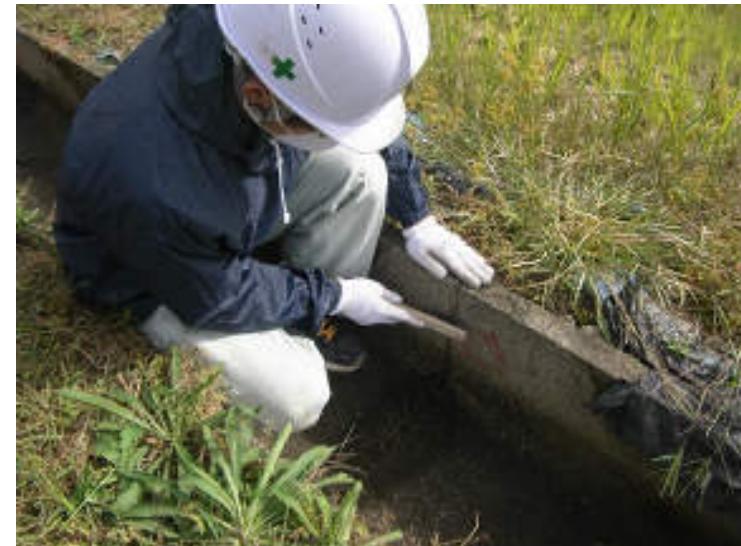
- \* ①下地処理(ケレン)
  - \* ワイヤーブラシを用い、目地部の表面に付着している苔や泥等を除去します。

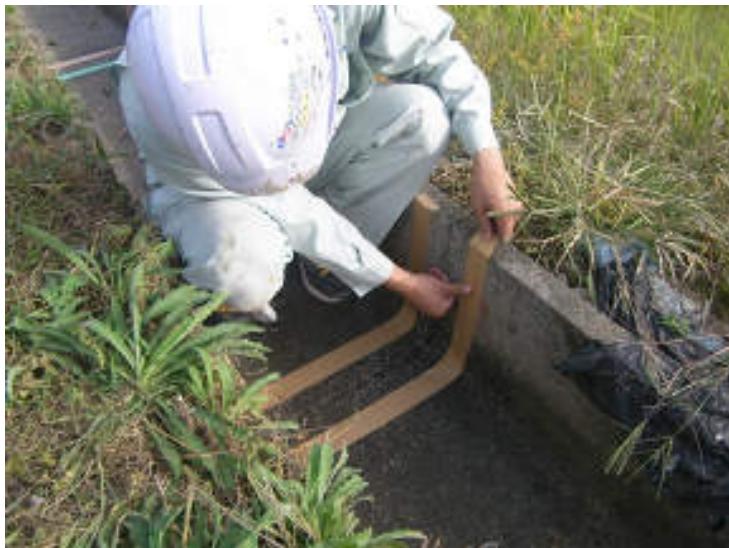
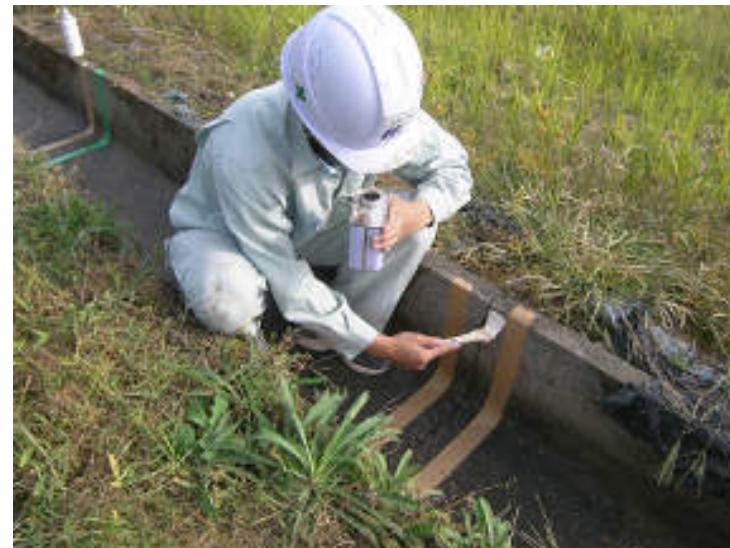
- \* ②プライマー塗布
  - \* 刷毛を用い、シート接着面にプライマーを塗布します。

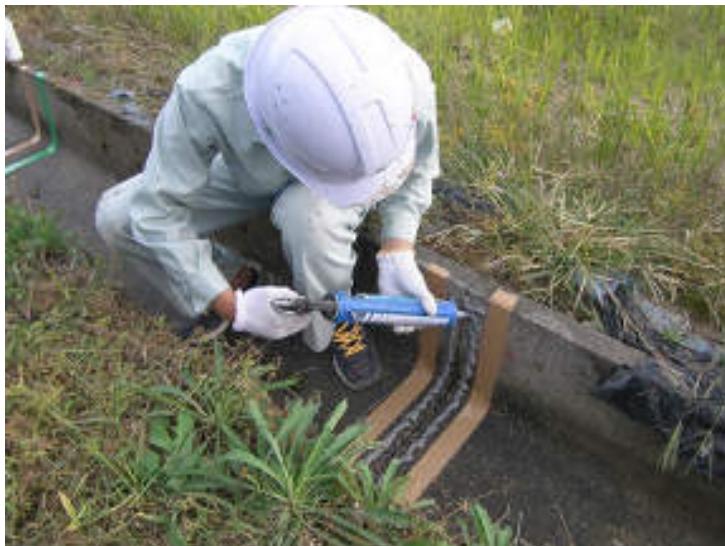
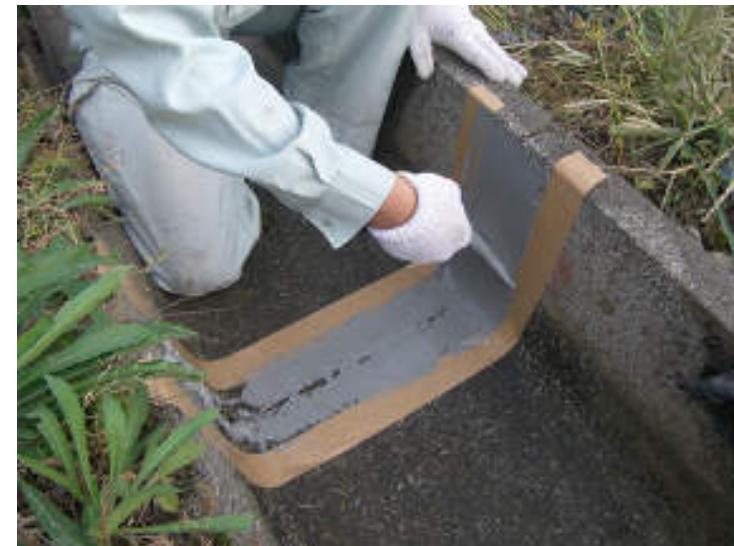
- \* コーキングガン、ヘラを用い、シート接着面にシーリング材を塗布します。

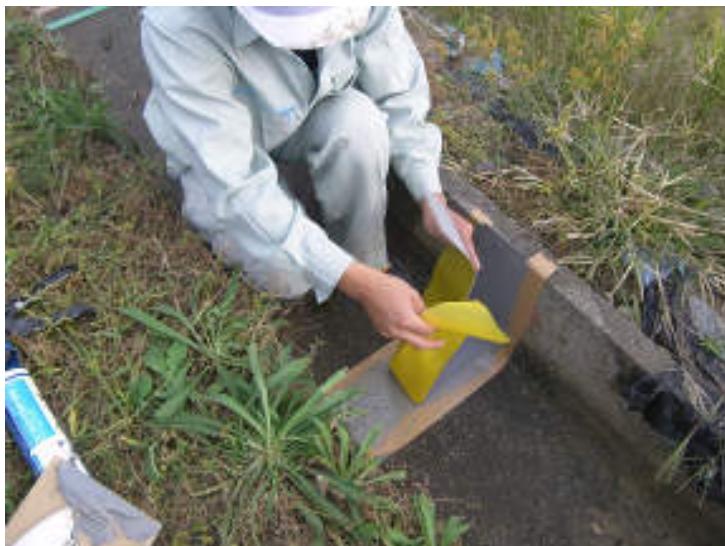
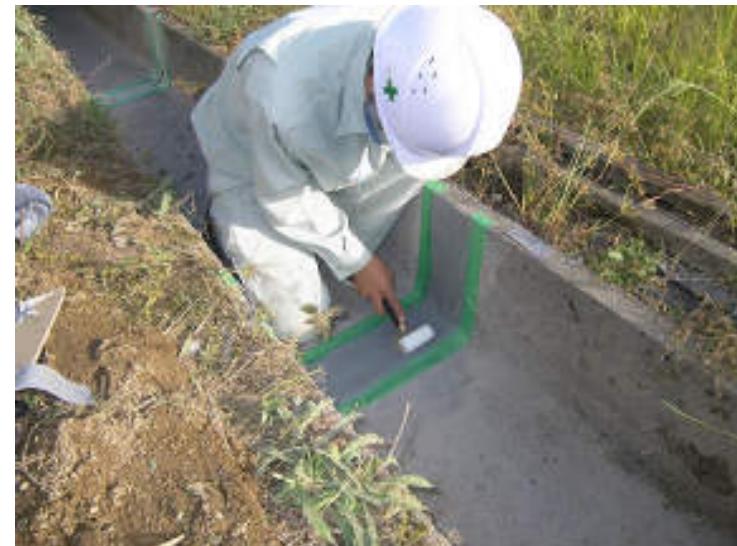
- \* シートを貼り付けます。貼り付け後、ローラーを用い、シートを密着させます。

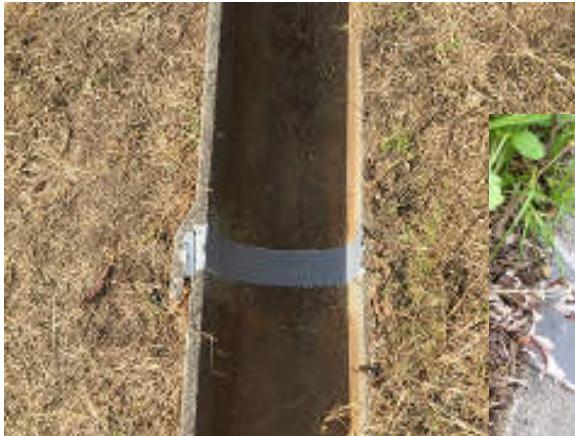
2016年10月27日施工

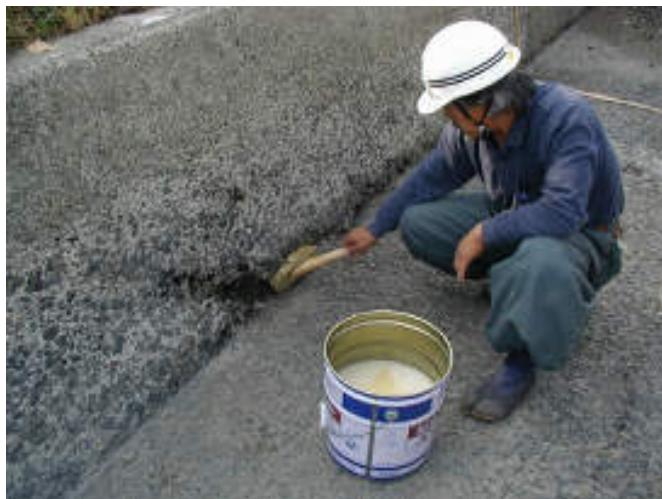
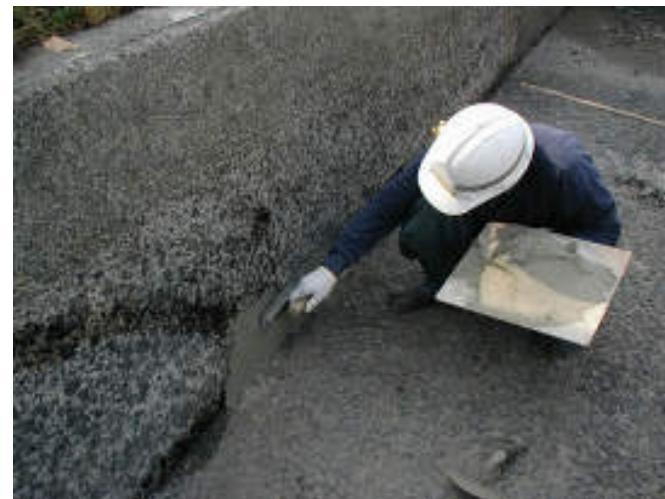
コンクリート躯体が材料の水分を吸うことを防ぐ為、施工面に水湿し行います。

規定量で配合されたモルタルをコテ等で補修部分に充填し、最後に平滑に仕上げます。

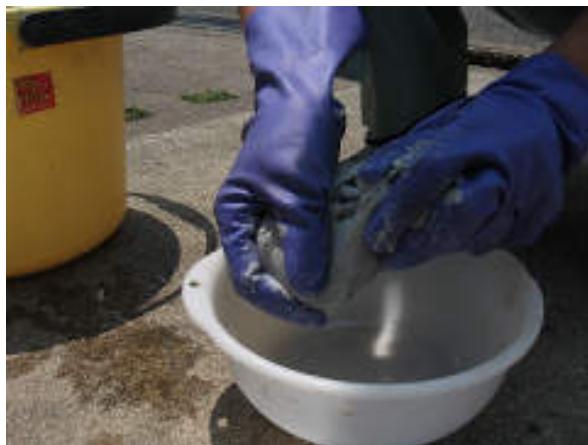
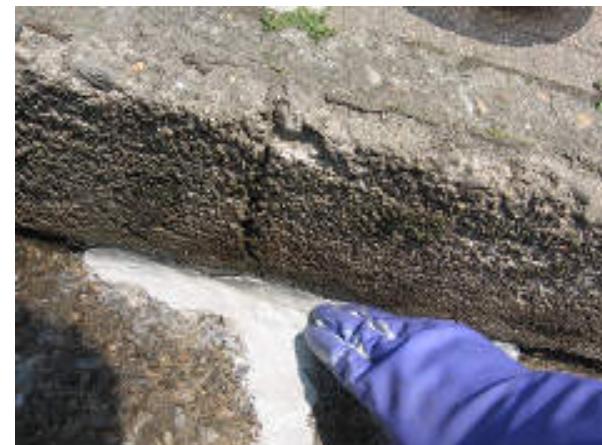
水をつけながら袋に入った本剤と硬化剤を手で混ぜ合わせます。

穴が空いている部分に手で押し込みます。最後に表面に水をつけ手でならして完成です。
